航空事故調査報告書

(令和元年度第 2 号)

航空自衛隊 航空事故調査委員会

- 第1 事故の概要
- 1 事故発生部隊
第3航空団 飛行群 第302飛行隊
- 2 事故の種別
大事故
- 3 事故機の機種、機番
F-35A 79-8705号機
- 4 事故関係者
- (1) 事故機操縦者

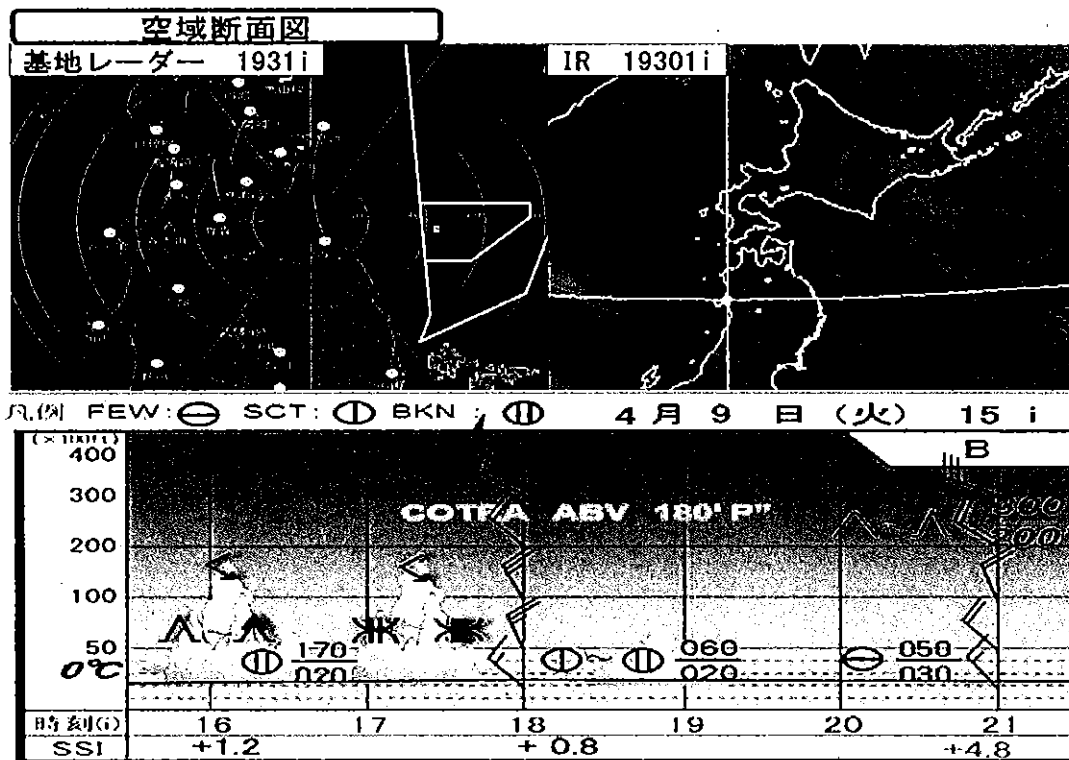
(4) 空域予報断面図

冬型の気圧配置であり、風が強く下層雲が散在していたが、風は弱まり、訓練空域の下層雲は消散していく予報であった。

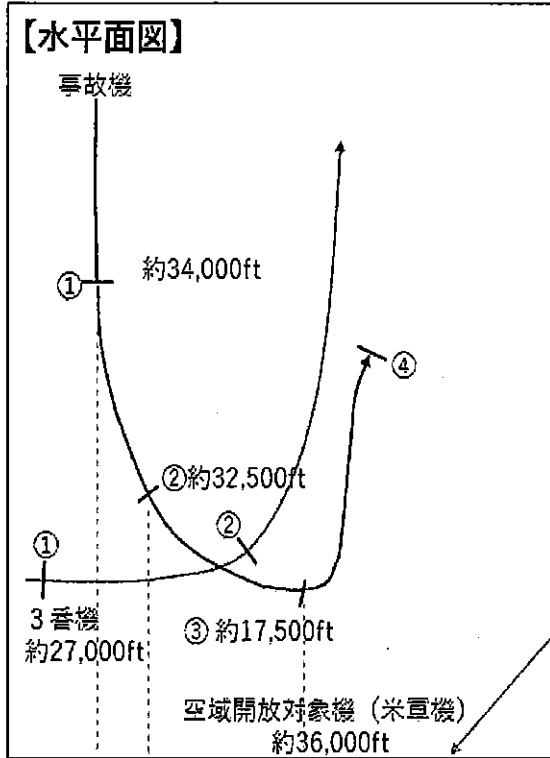
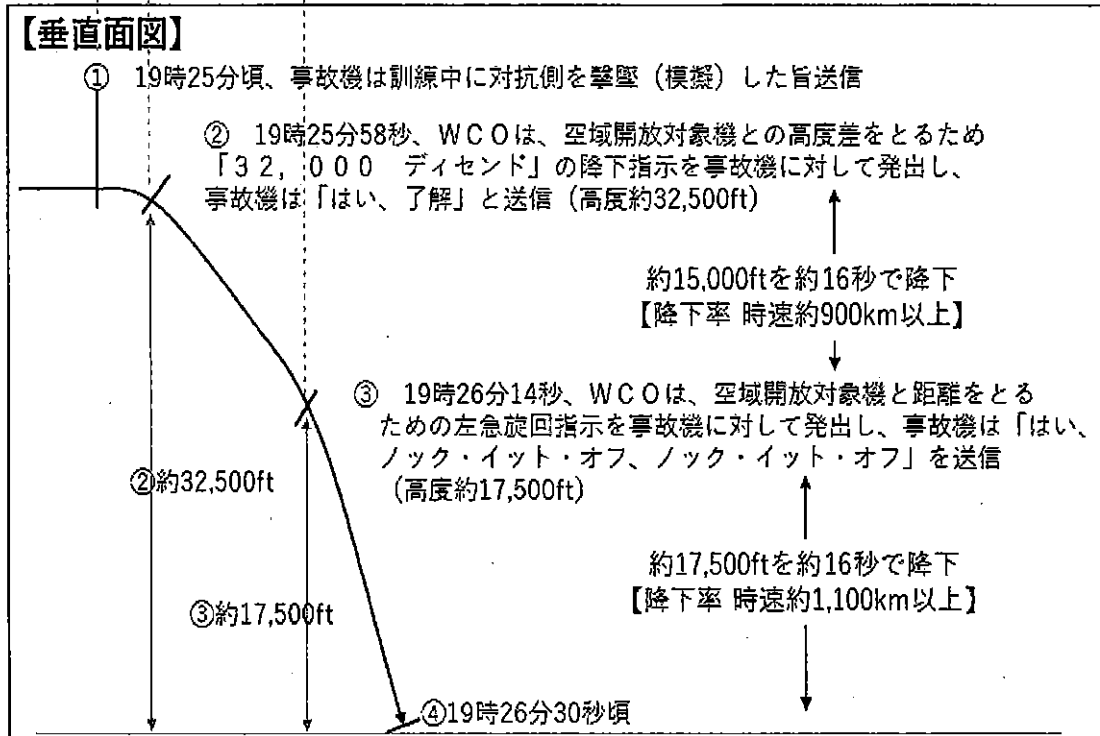
事故機の推定機動等

航跡情報、データ・リンク情報及び交信記録等に基づく事故機の推定機動等は別紙第2のとおり。

(a) 高度約34,000フィートから約31,000フィート (事故機が降下を開始した時点から、事故機操縦者がWCOの降下指示に対して了解した旨を通報した後までの約10秒間)

(b) 事故機は当初、約4,500から約6,000フィート/分の降下率で約34,000フィートから約33,500フィートまで降下し、そこから約31,000フィートに降下するまでの間、降下率が約30,000フィート/分まで、速度が約670ノット (真大気速度) まで増加した。この際、事故機は約160度から140度まで方位を変針し、水平距離で約0.8マイル移動した。

(a) 高度約31,000フィートから約14,000フィート (フェーズ1終了後から、事故機操縦者が訓練中止の旨を通報するまでの約16秒間)

(b) 事故機が約31,000フィートから27,500フィートに降下するまでの間、降下率は約50,000フィート／分に増加した。この際、事故機は約140度の方位を維持し、水平距離で約0.9マイル移動した。

その後、事故機が約20,000フィートに降下するまでの間、降下率は約85,000フィート／分まで、速度は約1,000ノット（真大気速度）まで増加した。この際、事故機は約110度方向へ変針しつつ、水平距離で0.9マイル移動した。

事故機が約20,000フィートを通過した後、降下率は約80,000フィート／分まで若干減少し、約14,000フィートまで降下した。この際、事故機は、約055度方向へ変針しつつ、ほぼ垂直に降下した。

(a) 高度約14,000フィートから0フィート（フェーズ2終了後から、事故機が海面へ衝突するまでの約13秒間）

(b) 事故機は、約13秒間で約14,000フィート降下し、海面まで到達した。この際、事故機は約020度方向へ変針し、約10,000フィートから約020度の方位を維持し、約6,000フィートまでほぼ垂直に降下した後、水平距離で約0.7マイル移動した。

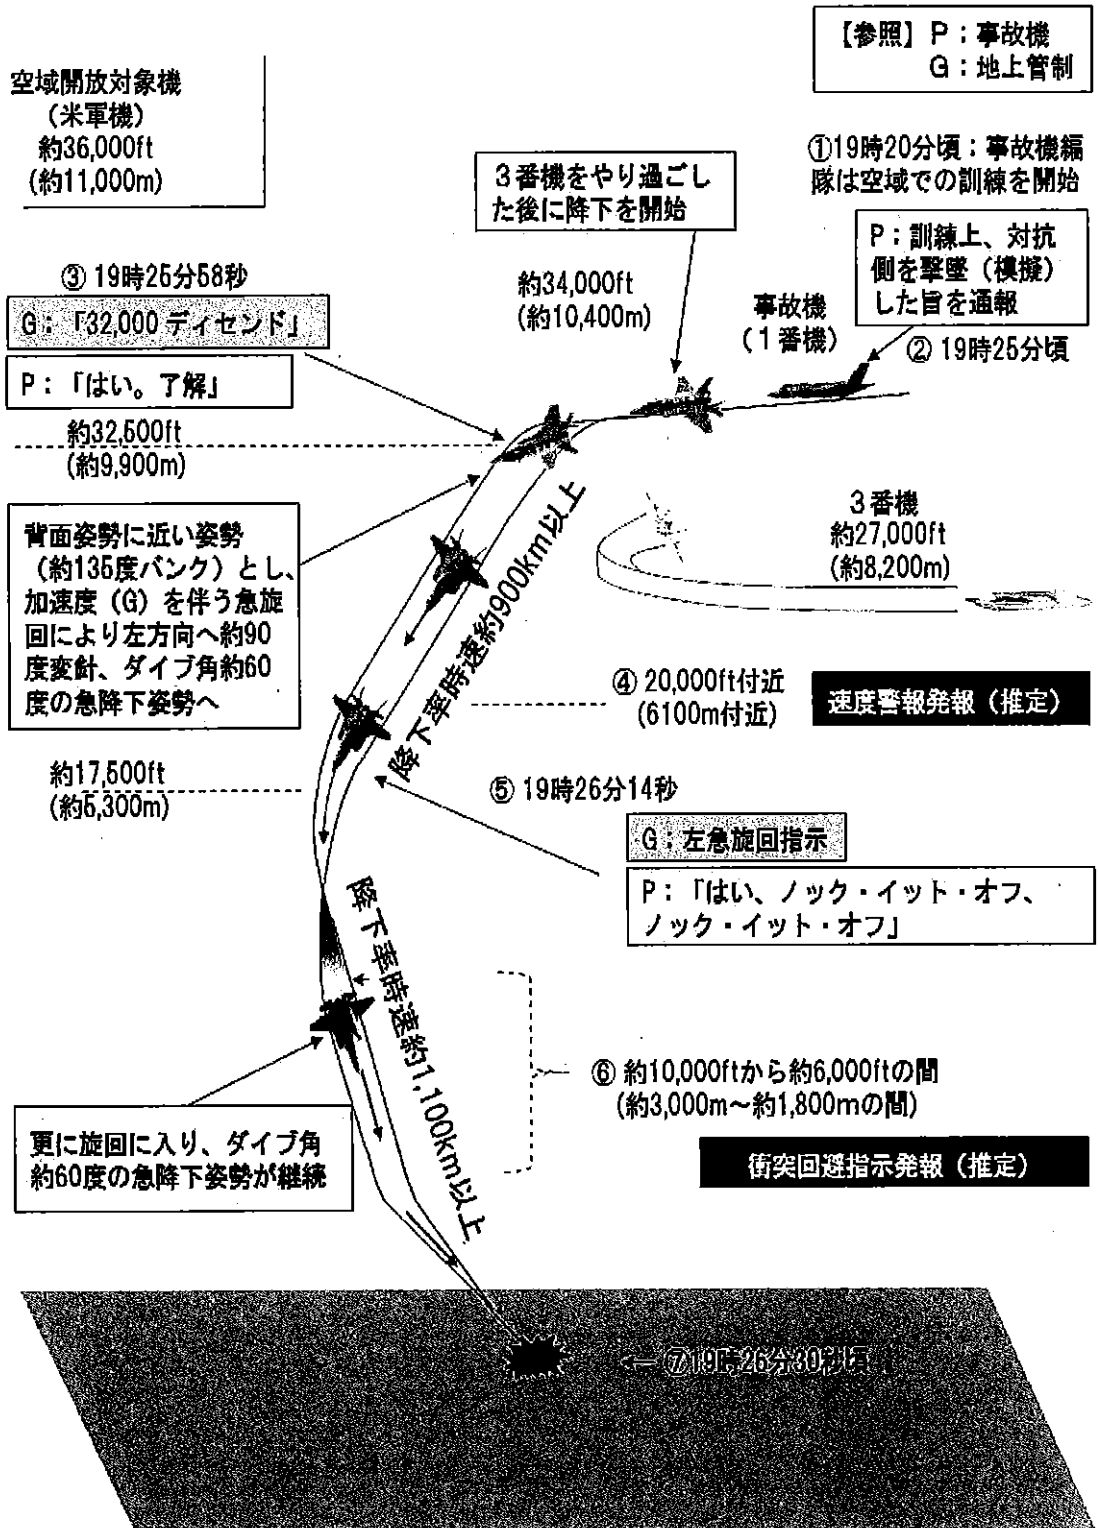
事故発生時の事故機の状況

事故機操縦者は、降下開始後、最大定常推力（ミリタリー）以上のパワーで、横転しつつ降下旋回を行おうとし、左バンク角約135度、マイナス約20度ピッチの降下姿勢となり、降下率は30,000フィート/分まで増加したことが推定される。

事故機が約32,000フィートを降下中、事故機操縦者はWCOの「32,000ディセンド」の発話に対して「はい、了解」と応答している。事故機操縦者が応答した以降、高度31,000フィート付近から事故機の降下率は約85,000フィート/分まで急激に増加したことが認められることから、事故機操縦者は自機が空域開放対象機と同じ高度に所在していると誤解し、更なる降下の必要性を認識した可能性が考えられる。この際、事故機操縦者はパワーを最大推力（アフター・バーナー）とし、左バンク角約135度の背面に近い姿勢、かつ、ピッチ角マイナス約20度の状態から、操縦桿を引いて約5G程度の降下旋回を行ったものと推定される。その後、更にバンクが深まってスプリットSに近い機動となり、機首がマイナス約60度（背面）付近まで下がったものと推定される。

事故機は、ほぼ垂直の急降下姿勢となっており、左右どちらかに横転し、最終的に東方向へ向いたことが推定される。

事故機は、約14,000フィートから約6,000フィートまでの間、ほぼ垂直に降下し、約6,000フィート以降は、概ね北の方向へ水平距離で0.7マイル移動したことが認められ、降下角約50度から約60度で海面に衝突したと推定される。その際、10,000フィートから6,000フィートの間で、高度低下に伴う回復指示の警報が発報したと推定される。これにより事故機操縦者は約6,000フィート付近より回復操作を試みたことが考えられるものの、状況の判断や操作が間に合わず、有効な回復操作とならなかったと推定される。

航跡情報、データ・リンク情報、交信記録及びシミュレーターによる検証結果等に基づき、分析した事故発生時の事故機の状況は別紙第4のとおり。

本事故は、夜間における飛行訓練中、事故機が高々度から降下する際、過度な急降下姿勢となり、有効な回復操作が行われず海面に衝突したものである。

事故機が過度な急降下姿勢となったのは、水平線が確認できない暗夜の環境下において、事故機操縦者が加速度（G）を伴う急降下旋回を実施する間に、自覚しないまま空間識失調に陥ったためと推定される。（操縦）

- 1 事故原因の分析結果を踏まえ、以下の再発防止策が必要である。
 - (1) 空間識失調に関する教育・訓練（シミュレーター訓練を含む。）
 - (2) 夜間飛行における適時適切な飛行諸元の確認
 - (3) 各種警報装置に関する教育・訓練（シミュレーター訓練を含む。）
- 2 また、更なる安全施策として、以下の措置の推進が必要である。
 - (1) 地上管制機関と操縦者間の連携の徹底
 - (2) A G C A S（Auto Ground Collision Avoidance System）の装備
